3 CONCLUSIONI

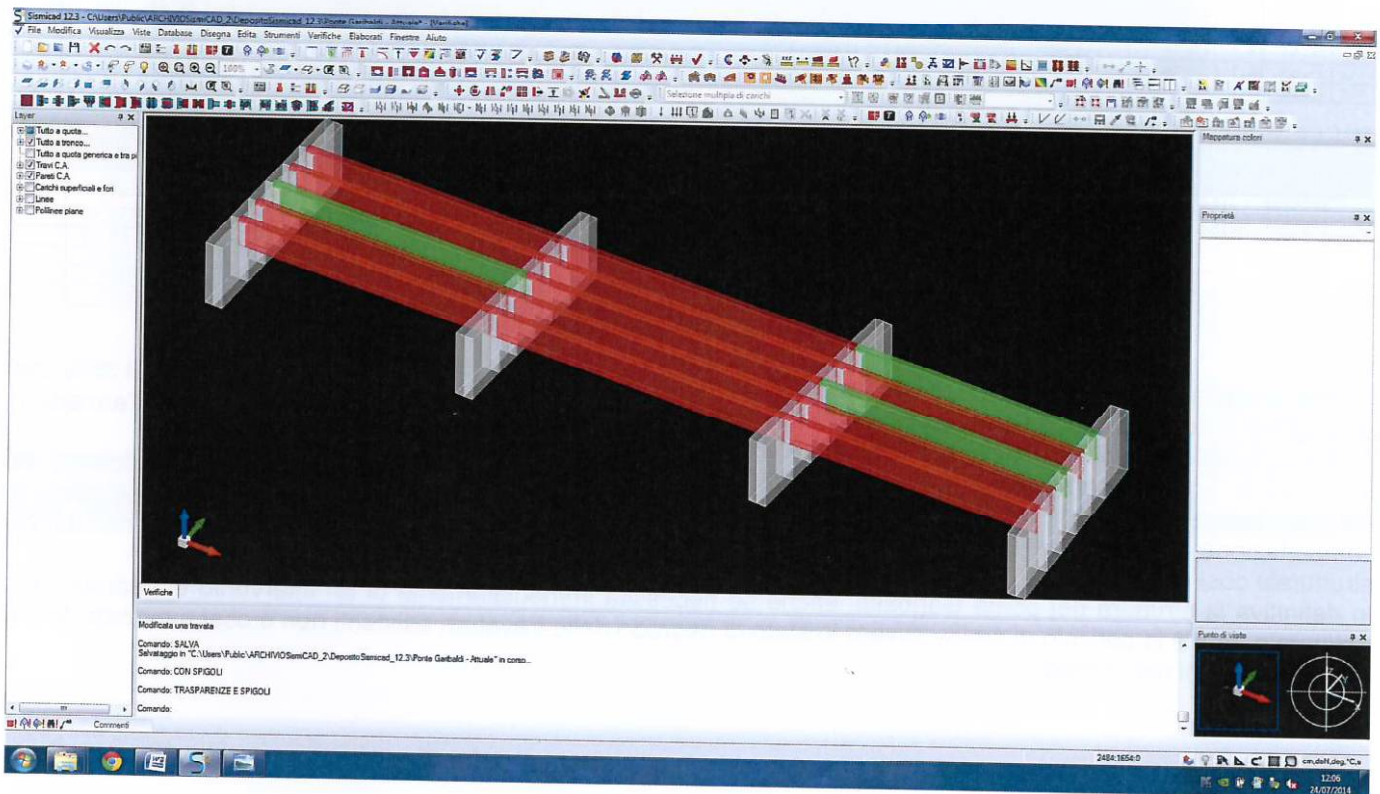
3.1 PONTE GARIBALDI

Il Ponte Garibaldi per le travi che costituiscono l'intero impalcato, presenta una resistenza caratteristica del cls stimabile con R_{ck} 150 e le armature sono classificabili come Fe 22K liscio. Le analisi strutturali condotte mettono in evidenza che alcune travi presentano una resistenza inadeguata (travi colore rosso), valutata principalmente per le sollecitazioni di tipo flessionale.

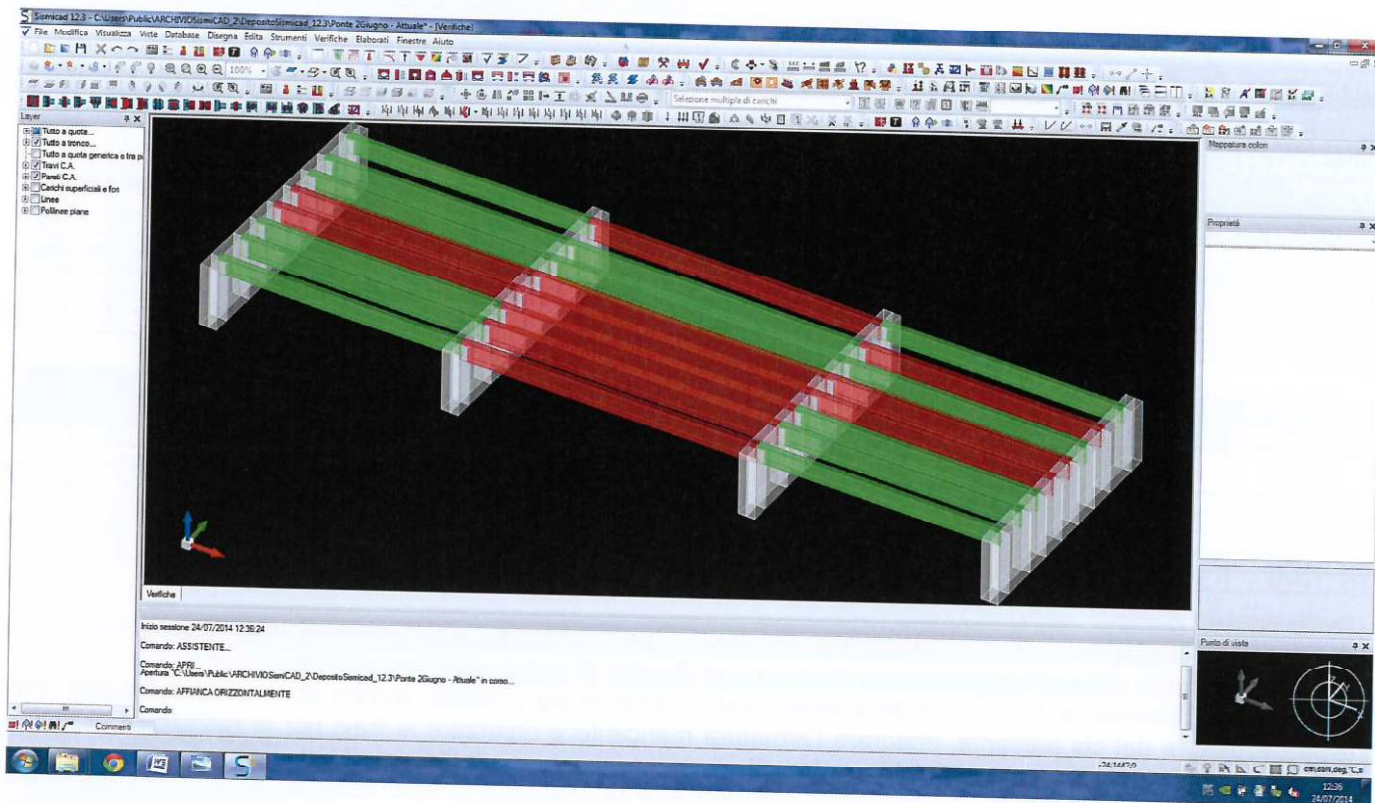
3.2 PONTE II GIUGNO

Il Ponte Il Giugno per le travi che costituiscono l'intero impalcato, presenta una resistenza caratteristica del cls stimabile con Rck 100 e le armature sono classificabili come Fe 32K liscio. Le analisi strutturali condotte mettono in evidenza che alcune travi presentano una resistenza inadeguata (travi colore rosso), valutata sia per le sollecitazioni di tipo flessionale che di taglio.

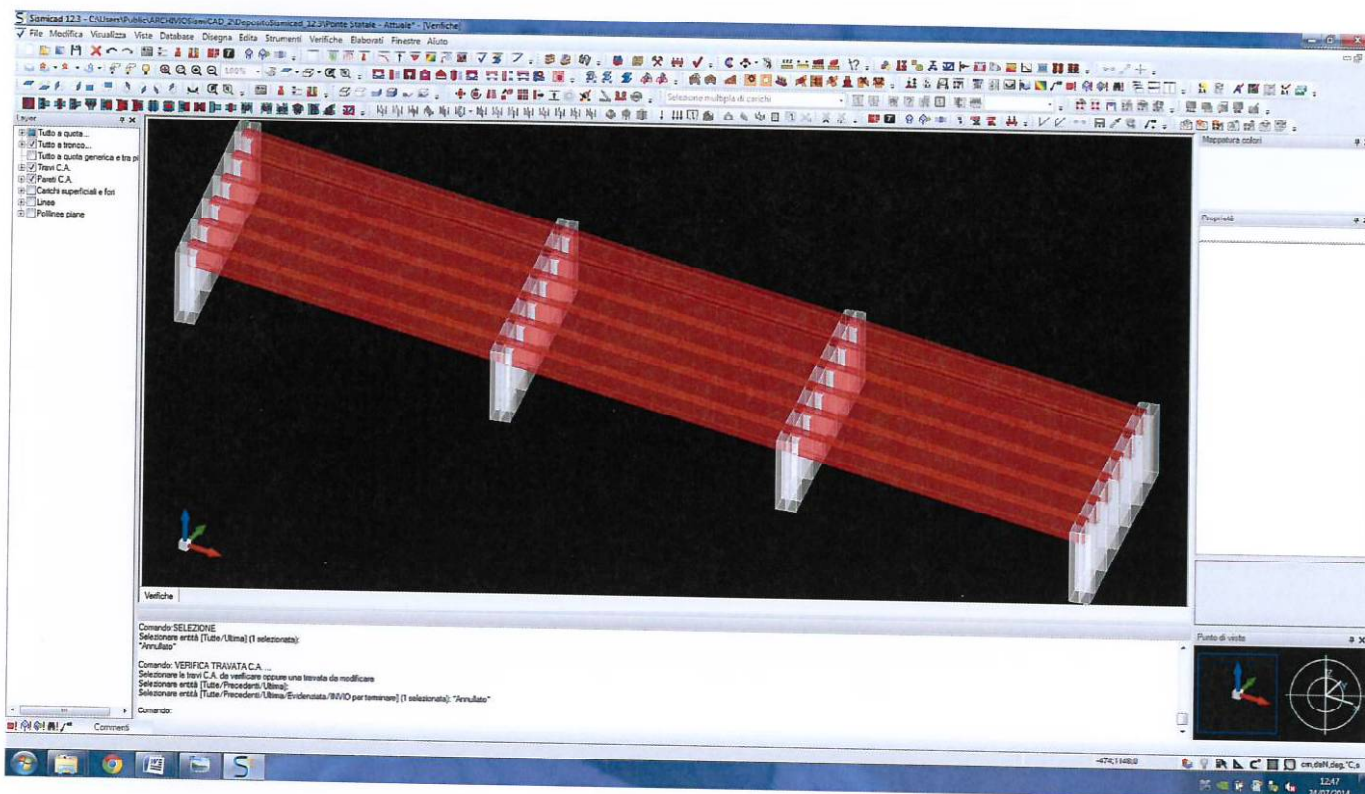
3.3 PONTE STRADA STATALE

In questo caso il Ponte sulla strada statale per le travi che costituiscono l'intero impalcato, presenta una situazione anomala poiché la resistenza caratteristica del cls per la campata centrale e per quella lato Pesaro, è stimabile con Rck 350, ovvero di ottima fattura, mentre per la campata lato Ancona è talmente scadente da non essere nemmeno classificabile.

Le armature sono invece classificabili come Fe 22K liscio.

In questo caso mentre per la campata centrale e quella lato Pesaro è sufficiente un intervento di riparazione strutturale del tutto simile a quello del ponte Garibaldi, per la campata lato Ancona la situazione è così compromessa da suggerire la sostituzione delle travi dell'impalcato.
